Antikvarisk rapport/Intyg

Upptorp 2:5

Antikvarisk rapport
Upptorp 2:5, Ods socken
Herrljunga kommun
Västarvet
Karin Lundberg
2015-10-26

Släktstugan, Upptorp 2:5, Ods socken, Herrljunga kommun

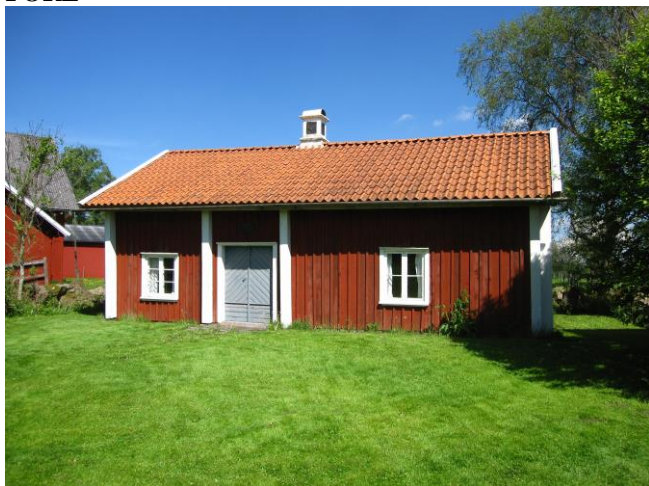
Foto: K MV_Karlu12_Upptorp 2-5_Ods socken_ 2014-05-21_9

Av underhållskaraktär

FÖRE

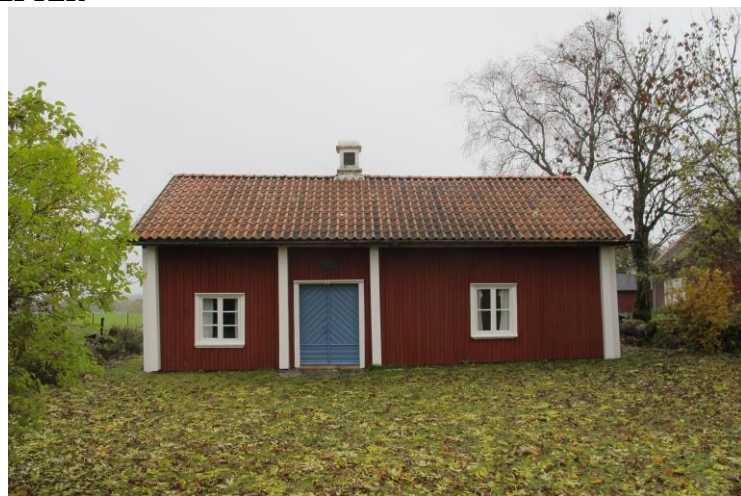
Foto: K MV_Karlu12_Upptorp 2_5_2015-10-22 (3)

EFTER

- Alla fönsterbågar har tagits ut, samt glas och beslag
- Beslagen har rensats och rostskyddats
- Fönsterbågarna har skrapats och målats med linoljefärg samt lagats i med nytt trä där fönsterbågarna har skevat.
- Skadat trä på karmarna har bytts ut och oljats
- Sprucket och maskinslaget glas har bytts ut mot handblåst i yttre bågar med de inre bågarna har fått planglas.
- Innerbågarna har monterats med stift i ryggsidan samt låsts med innerbågsskruv på insidan.
- Ytterbågarna har monterats med stormkrokar och stängningsbeslag
- Innerbågarna har kompletterats med tätningslister
